CASARÃO DA QUARENTENA

Diagnóstico do Casarão e entorno

Diagnosticar a posição do aldeamento indígena de Reritiba e das ruínas da casa chamada “Casarão da Quarentena”
Município de Anchieta – ES

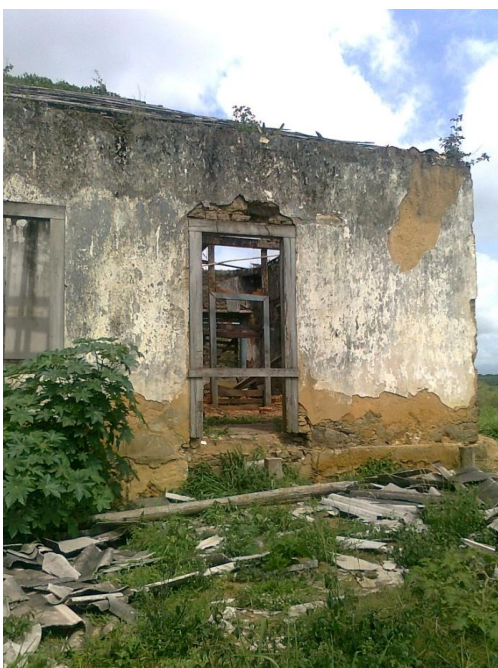
Encontra-se em adiantado estado de degradação, com evidentes indícios de depredação a nível do madeirame e de duas paredes internas.

Foto 1 – Pormenor da fachada traseira do Casarão. Através da porta são visíveis as aduelas da porta de acesso a um dos quartos. No chão havia indícios da queda recente da parede. Faltam os degraus exteriores que, a seguirem o padrão das outras duas portas, seriam em pedra e removidos, em data incerta, por ação humana.

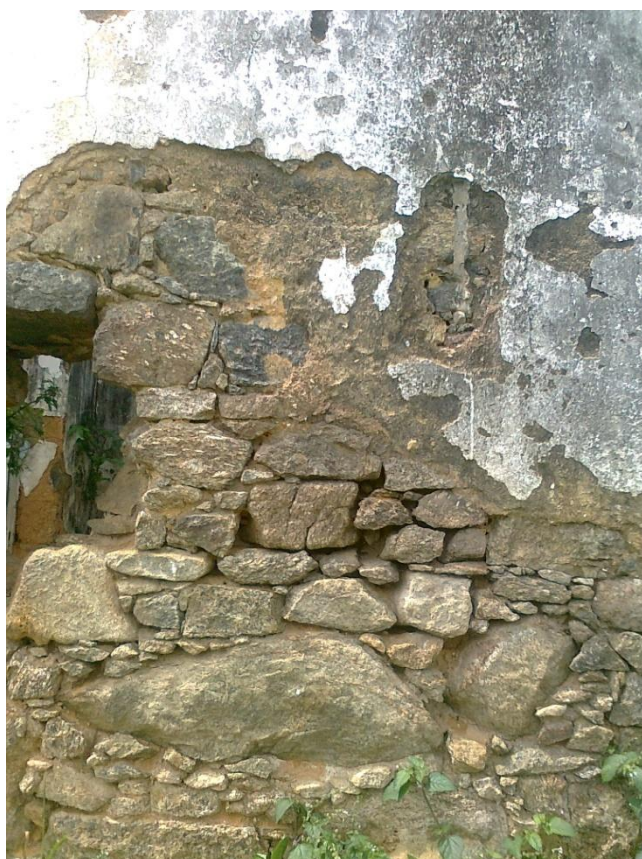
São as paredes externas feitas com pedra marroada e as paredes internas com tijolinho queimado, estando a madeira reservada ao soalho, aduelas, portas, forro e telhado.

Foto 3 – Pedra marroada. Parede externa dos fundos da casa onde provavelmente seria a cozinha.

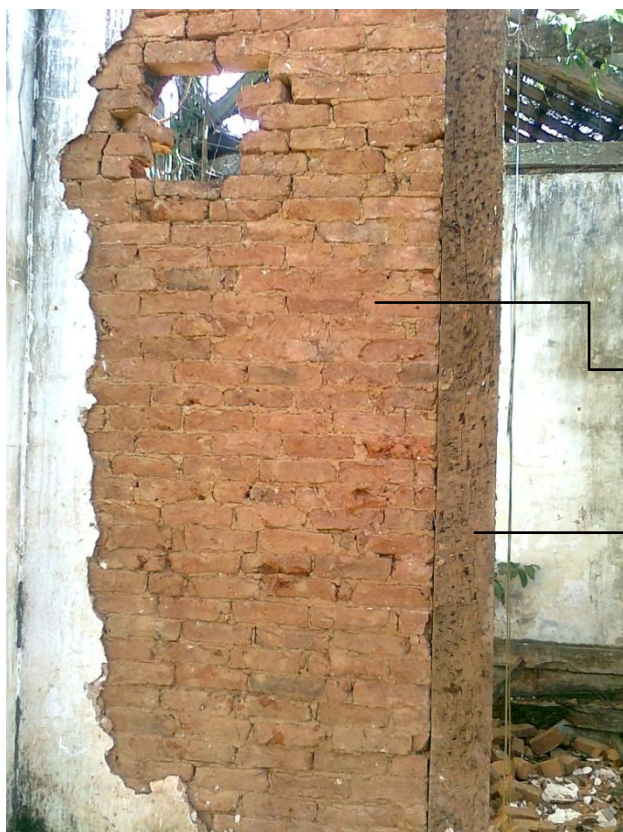
Foto 4 – (A) Parede interna em tijolinho queimado. (B) Aduela da porta picada para facilitar a aplicação do reboco.

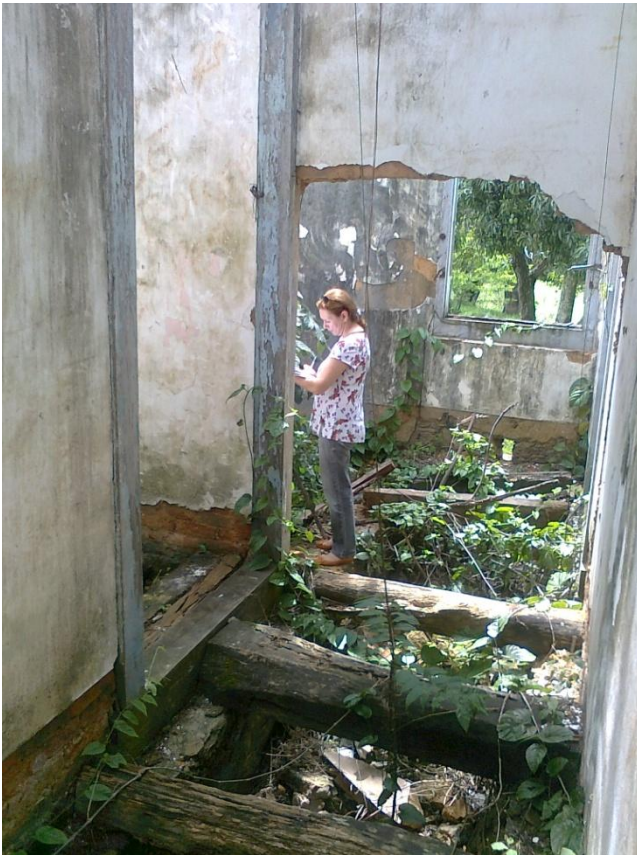
Foto 5 – A parte inferior da parede interna em tijolinho indicia ter sido derrubada, uma vez que a estrutura e a parte superior da mesma se encontram em bom estado.

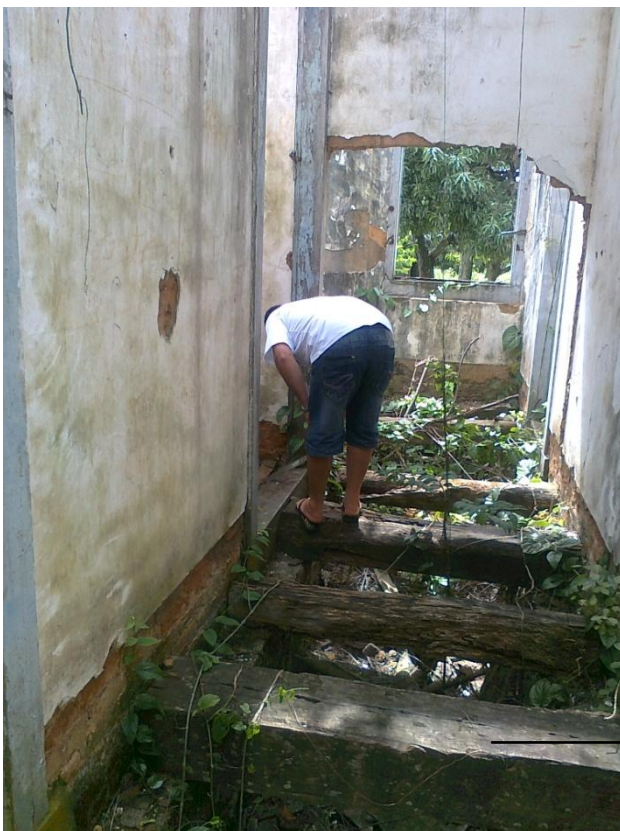
Foto 6 – Carpinteiro identifica e verifica o estado das madeiras ao longo do corredor da entrada principal.

Nos corredores e nos quartos a maioria das vigas baldrames são de Braúna e Ipê Preto

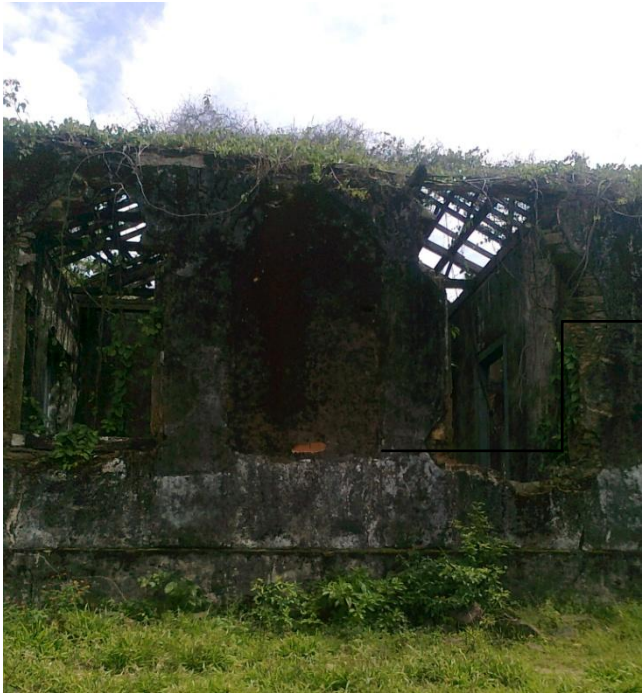
Foto 7 – Parede inicialmente com 4 janelas.

Janela posteriormente
fechada com tijolo e
argamassa

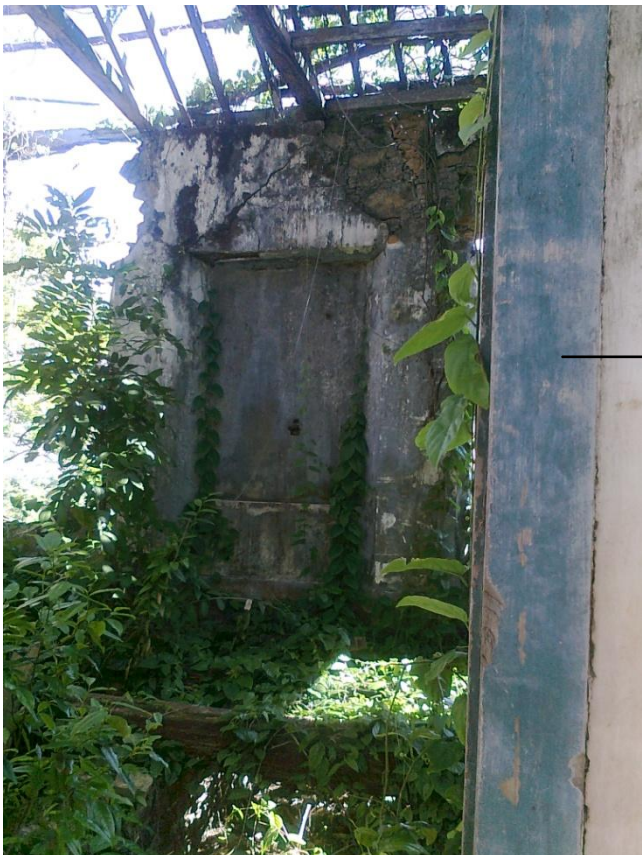
Foto 8 – Na parede, inicialmente com 4 janelas, é bem visível o fechamento posterior.

Aduela de porta interna com
vestígios de tinta azul.

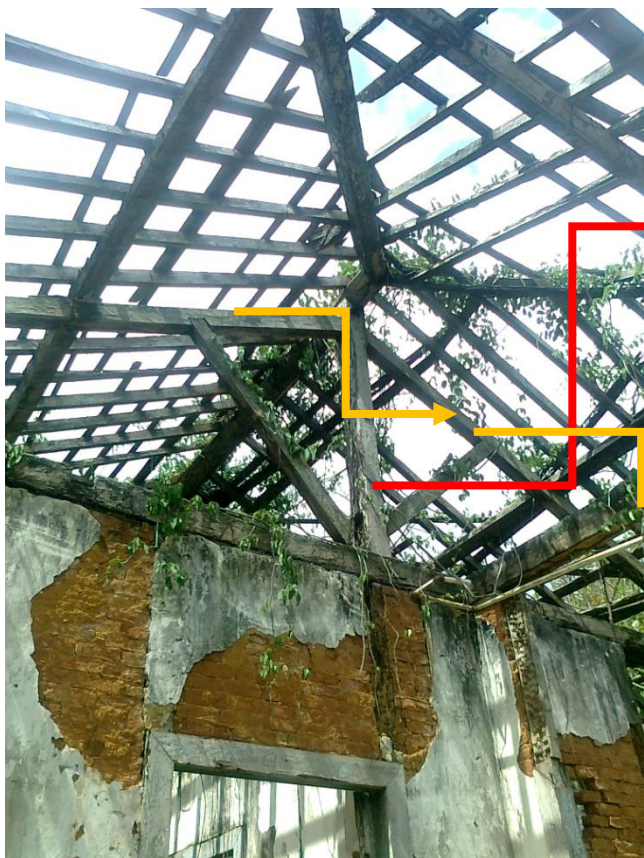
De quatro (4) águas, construído segundo a técnica de tesoura, com tramas compostas por pontaletes, terças, ripas e caibros. O peso das madeiras e das telhas está distribuído de modo que este seja suportado nos locais onde as tesouras assentam na parede. Esta técnica permite a criação de grandes vãos.

Foto 9 – Estrutura do telhado colonial de 4 águas.

Pontalete

Tesoura

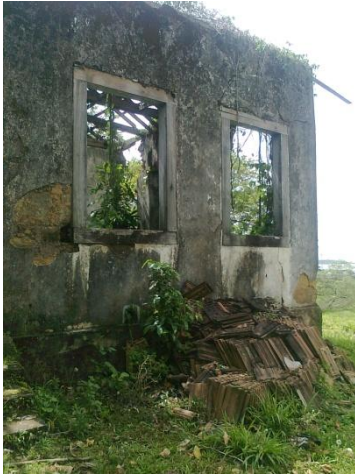
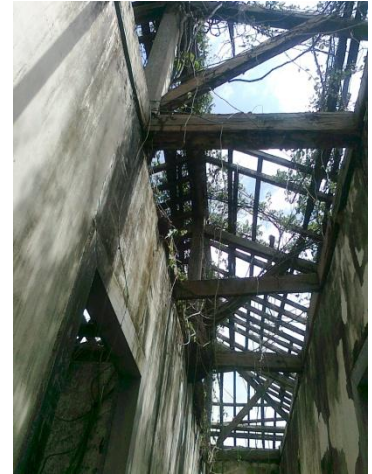
Fotos 10 e 11

Caso as telhas remanescentes que se encontram empilhadas no chão à direita da porta principal sejam as originais ou semelhantes a elas, a cobertura seria feita de telha francesa.

Telhas e estrutura do teto

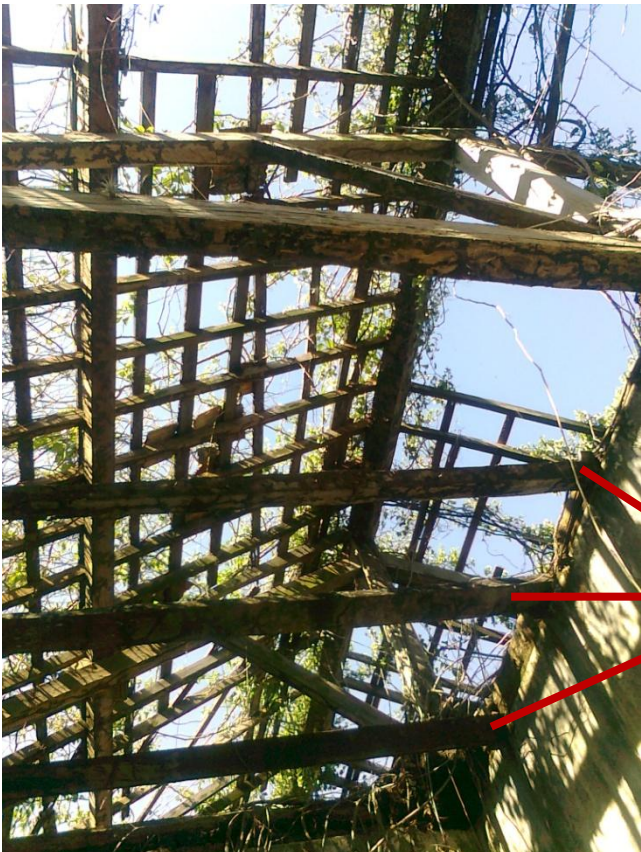
São ainda bem visíveis em dois (2) dos cômodos na frente da casa as peças de madeira que suportavam o forro da casa, igualmente em madeira. Em alguns ainda se distinguem os pregos que pregavam as tábuas.

Foto 12 – Cômodo à esquerda da porta principal. Visíveis três das peças onde eram pregadas as tábuas do forro

Peças de suporte do forro

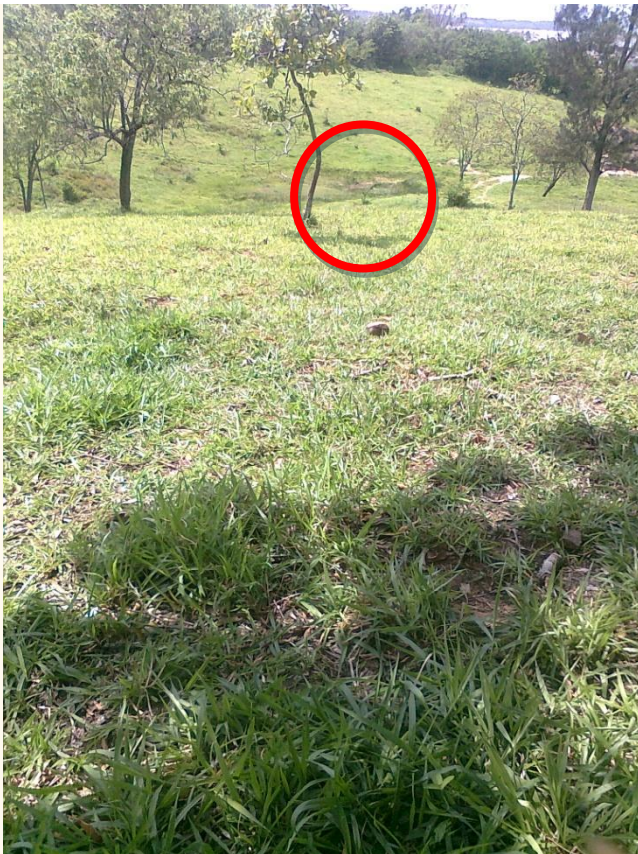
Foto 13 – Nascente de água doce nas traseiras da casa.
